Zwembad Zaangolf in Koog aan de Zaan is naar aanleiding van problemen met de technische installaties een drietal weken uit de running geweest. In een periode die relatief gezien het minst druk was, zijn de WKK- en CV-installaties, de luchtbehandeling en de meet-en regelininstallaties van dit 15 jaar oude zwembad vervangen. Ook het dak van het desbetreffende bouwdeel moest worden vervangen.

Het bad moest even dicht

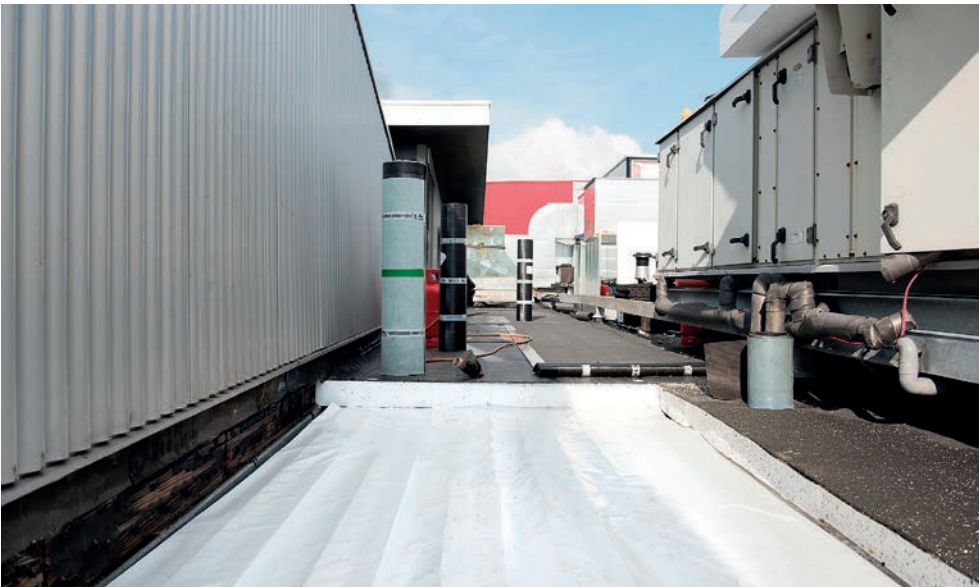
Opbouw van de nieuwe dakbedekkingsconstructie met op de voorgrond de zelfklevende dampremmende laag.

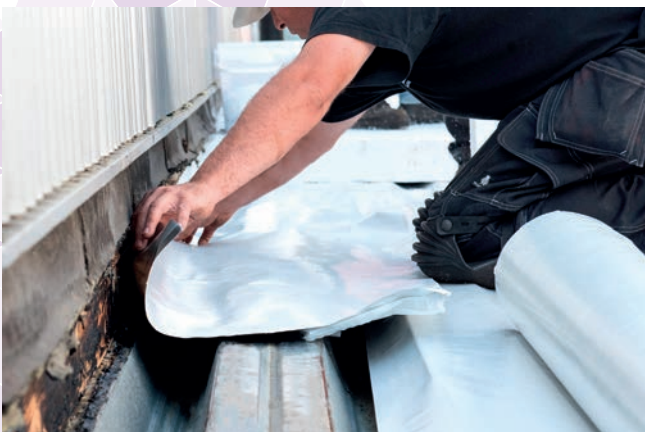
Aansluiting dampremmende laag bij gevel.

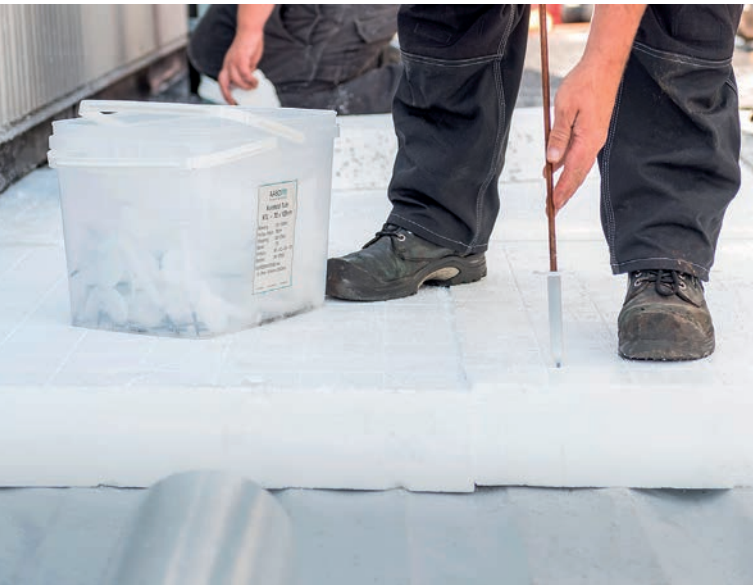
De Airpop® isolatie wordt met zogenoemde werkparkers bevestigd.

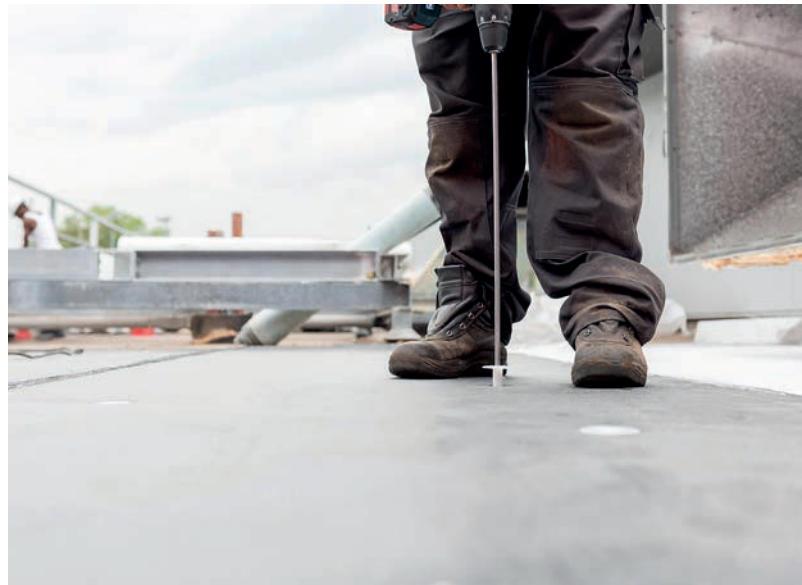
Mechanisch bevestigen van de eerste laag.

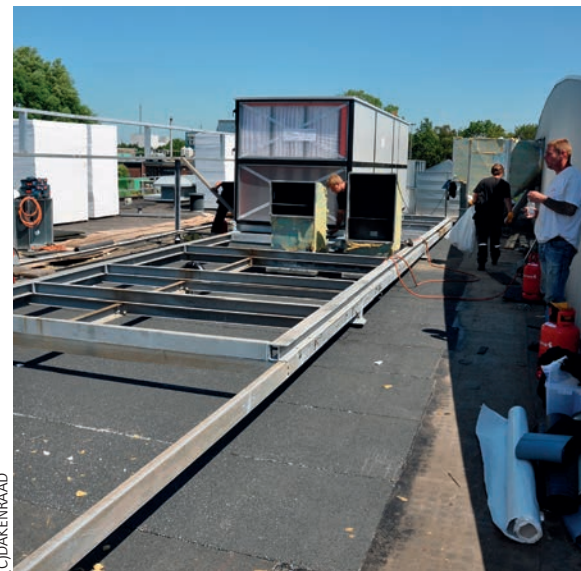
De eerste dagen waren de werkzaamheden zeer complex.

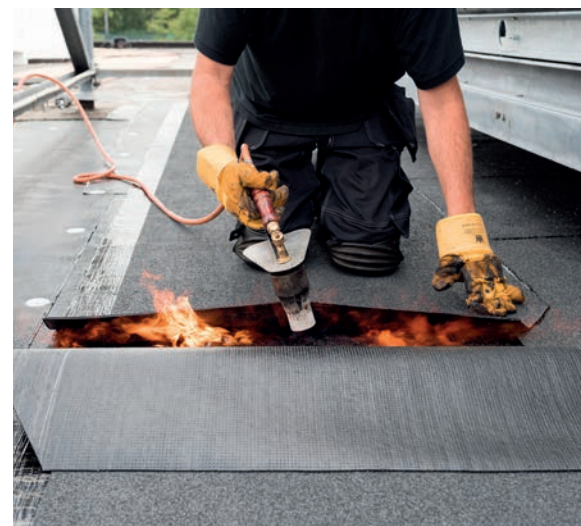
De toplaag in detail.
